大阪大学ラジオアイソトープ総合センター（豊中分館）放射性同位元素等使用施設実習棟  
における放射性同位元素の管理区域外への漏えいに関する報告書

平成28年3月25日

国立大学法人大阪大学

大阪大学ラジオアイソトープ総合センター（豊中分館）放射性同位元素等使用施設実習棟における地中埋設排水管からの放射性同位元素の管理区域外への漏えいに関する報告

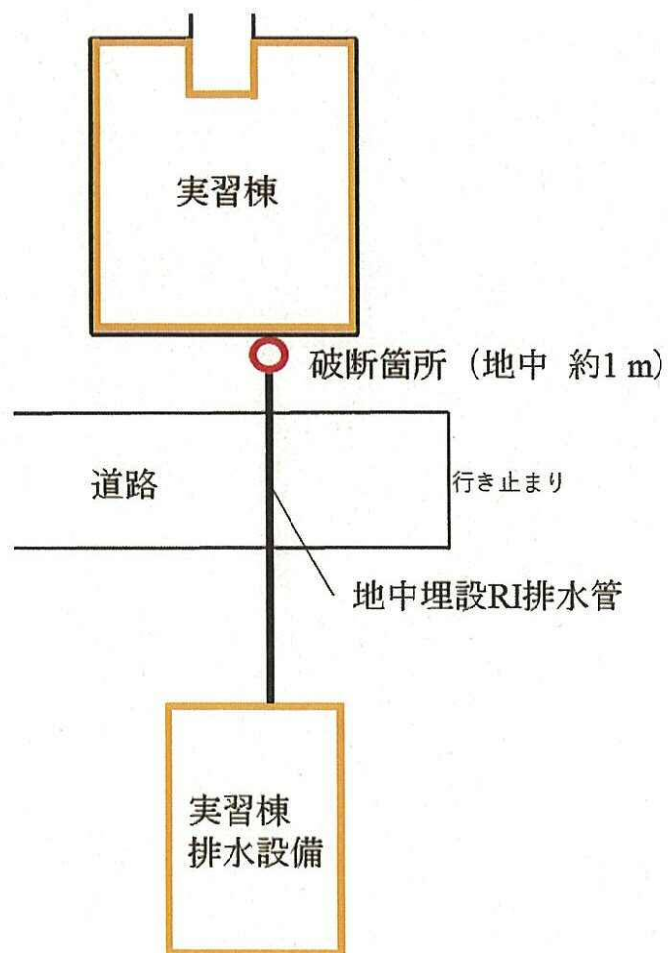
図1. 大阪大学ラジオアイソトープ総合センター（豊中分館）実習棟及びその屋外（実習棟3階及び実習棟排水設備のオレンジで記した場所の内側が管理区域、赤丸で記した箇所の地中約1 mでRI排水管が破断、RIが管理区域外に漏えい）

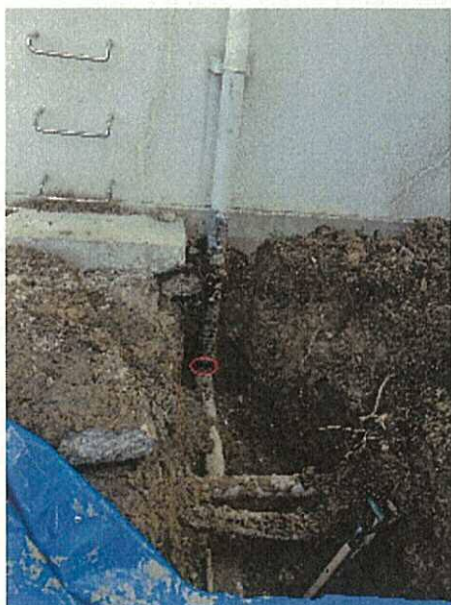
今回、RIが漏えいした配管は、建物に固定された縦配管から地中に埋設されたエルボー部位を経て、横配管に接続されている。平成7年の実習棟竣工後以降、地中埋設RI排水管の周辺で10 cm程度の地盤沈下が起こっていると考えられ、配管の老朽化及び沈下した土が横配管を圧迫することにより、エルボー部位に大きな負荷がかかって亀裂が生じ、その後、破断したものと考えられる。なお、本センター(豊中分館)実習棟では、平成27年1月にも自主的にRI排水管の漏水検査を外部委託により行っており、その際には特に異常は認められな

図 2. RI 排水管（赤丸が破断した箇所）

平成28年3月14日（月）からの土壌除去工事及び配管目視点検後、汚染土壌部位の調査とその除去を行い、さらに実習棟の地中埋設RI排水管を全て更新した。その際には、本学のRI排水管更新時に取り入れている2重配管化を行った。2重配管化とは、配管の中にRI排水管を通すことである。このことによって、RI排水管から漏えいが起こった場合でもRIは外側の配管中に留まるため、土壌の汚染を防ぐことができる。また、地中のエルボ一部位付近に点検口を設けることで容易に目視点検できるようにした。さらに、RI排水管の地中埋設部分の漏水検査のための点検口を配管に設け、容易に漏水検査ができるようにした。上記の処置により、地中埋設RI排水管からのRIの漏えいが起こっても周囲の土壌汚染を防ぐとともに、速やかに点検が可能になるよう改善した。

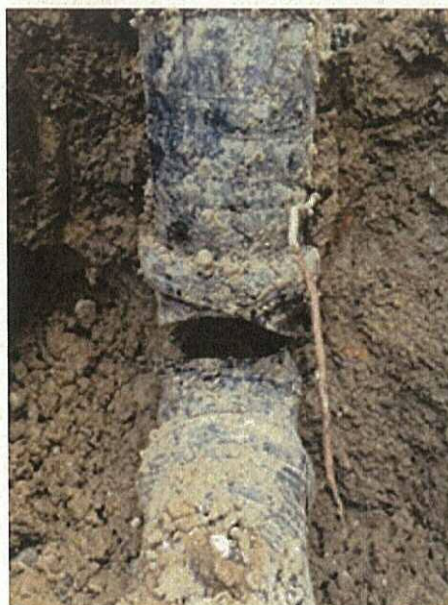
かった。このことから、RI排水管の破断は平成27年12月の検査までの間に起こったと推測される。しかしながら、漏えいしたRIの量から推定するとRI排水管に小さな亀裂が以前から生じていた可能性がある。そのため、このような漏えいの主な原因は、目視点検できない地中埋設配管の老朽化が主たる要因と考えられる。

図 3. RI 排水管破断箇所

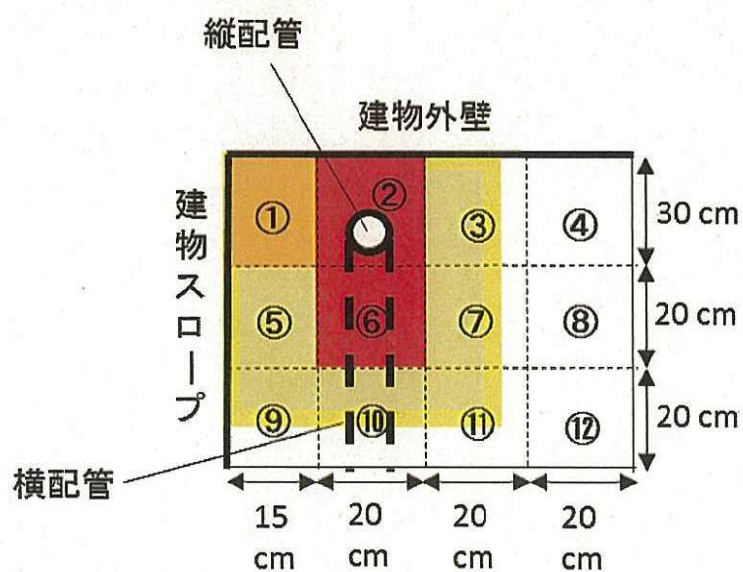
U8容器（環境放射能の分析で一般的に使用される容器）に土壤を5 cmの高さで入れ、測定サンプルとした。配管破断部位周囲、破断部位周囲以外で横配管よりも上の土壤（管上部）、及び横配管の最上部（深さ0 cmとする）より下に位置している土壤（管下部）について、放射線測定した。管下部については、図4に示す①－⑫の領域に区切り、浅いところでは深さ20 cmまでの範囲、深いところでは深さ60 cmまでの範囲を対象にしてサンプルを採取した。測定ポイントは、配管破断部位周囲、管上部、管下部、汚染土壤除去後の露出面で、合計で50ポイントであった。

配管破断部位周囲と管下部の土壤に汚染が見られた。汚染部位のうち、濃度が最も高い地点は配管破断部位直近で、 $^{137}\text{Cs}$ が $6.6 \pm 0.5 \text{ Bq/g}$ 、 $^{54}\text{Mn}$ が $0.25 \pm 0.03 \text{ Bq/g}$ であった。管下部については、図4に示したように領域を区切り、各領域についての汚染の有無を判定した。なお、管上部に位置していた土壤には汚染が無かった。汚染は、破断部位直下の領域（図4中②と

⑥、領域を赤色で表示)では深さ50 cm(配管口径は10 cmなので、横配管の最下部からは40 cm)までの範囲で汚染が確認された。その他、図4中①で深さ20 - 30 cmの範囲(領域をオレンジで表示)で汚染( $^{137}\text{Cs}$   $0.20 \pm 0.06 \text{ Bq/g}$ )が確認された。その他の領域には汚染は無かった。土壌汚染は配管破断部位周囲及びその直下に集中している。そのため、汚染の範囲は限定的であることが分かった。漏えいしたRIの総量は、数10 - 100 kBq程度と推定している。

図 4. 管下部のサンプリングポイント（① - ⑫、サンプリングの深さは浅いところで 20 cm、深いところで 60 cm）、管下部にて汚染していた領域〔赤色で表示（深さ 0-50 cm の範囲）、オレンジ（深さ 20-30 cm の範囲）〕、土壌を除去し保管廃棄した領域〔黄色で表示（建物外壁より 0-60 cm の範囲、横配管が設置されていた場所より左右 25 cm の範囲（建物スロープより 0-50 cm の範囲）、深さ 0-60 cm の範囲）〕

配管破断部位周囲の土壌を汚染土壌として除去するとともに、管下部については、図4中に黄色で示した領域全域[縦方向：建物外壁から0 - 60 cm、横方向：横配管が位置していたところから左右25 cm(建物スロープから0 - 50 cm)、深さ：0 - 60 cm(横配管の最上部を0 cmとする)]の土壌を除去した。汚染土壌除去後、土壌表面の各面について、表面露出している土壌全てを削り取りGe半導体検出器による放射線測定を行った結果、 $^{137}\text{Cs}$ 、 $^{54}\text{Mn}$ は、共に検出されなかった。建物外壁及び建物スロープが露出している面では、スミア法により全面を拭き取り、Ge半導体検出器による放射線測定を行った。その結果、 $^{137}\text{Cs}$ 、 $^{54}\text{Mn}$ による壁の汚染が無いことを確認したため、汚染土壌を全て除去したと判断した。現在、除去した汚染土壌は、管理区域内で保管廃棄されている。今後は、汚染土壌をドラム缶に詰め、放射性廃棄物として引取依頼する予定である。
